# AVALUO DE UNA FINCA URBANA

**INFORME PERICIAL 03 - SGF – 25 (MVZ-VCZ)**

**UBICACIÓN:** **Santa Ana, San José**

**ABRIL DE 2025**

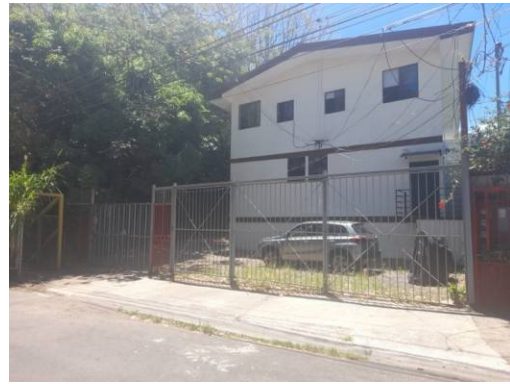
Perspectiva frontal del inmueble

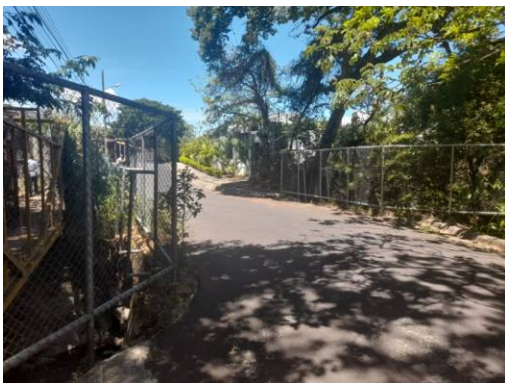
Corresponde a la zona de protección de la “Quebrada Pilas” con la que colinda la finca por el este. Tiene un ancho de 10m de acuerdo con el artículo nº 33 de la Ley Forestal, y abarca un área de 732,80 m<sup>2</sup>. Esta sección queda exenta de avalúo (no se valora).

Vista del puente y 'Quebrada Pilas' que recorre la propiedad por el noroeste

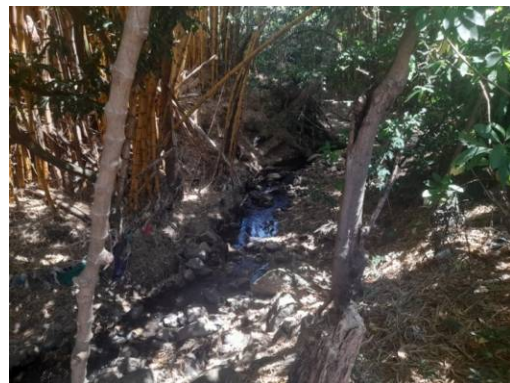
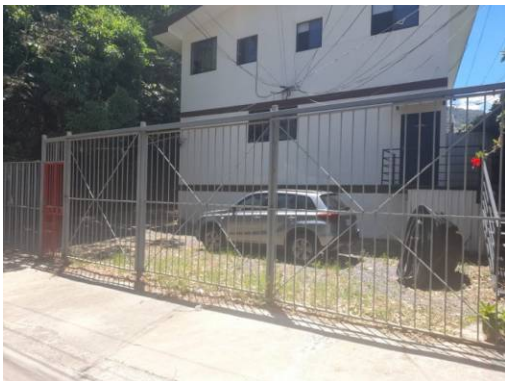
Delimita el frente de la propiedad a la calle pública. Es de varillas de hierro con estructura de tubos metálicos cuadrados y consta de 4 portones vehiculares corredizos y dos accesos peatonales abatibles. Mide 16,06 m.

Verja frontal

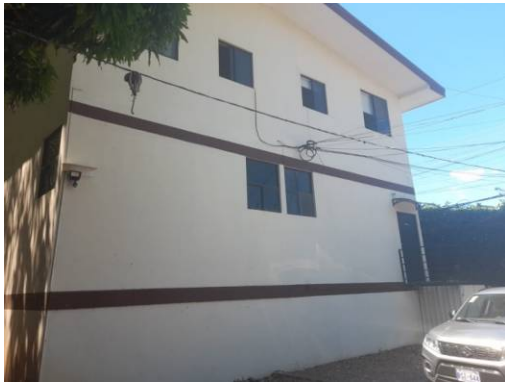
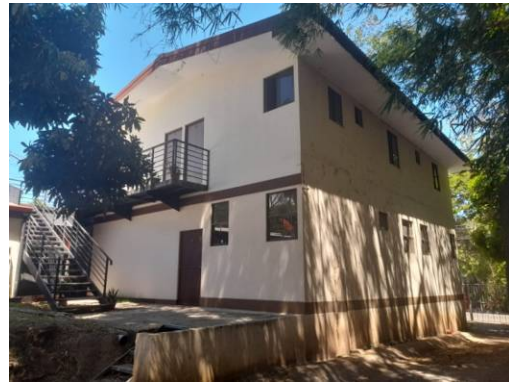
El edificio consta de dos apartamentos en primera planta, uno accedido por su fachada frontal (al norte) y habilitado por una escalera con estructura metálica (tubos metálicos cuadrados y rectangulares) y huellas en malla metálica (Jordomex) y el otro desde su fachada trasera (al sur). Los apartamentos en segunda planta se acceden por una escalera metálica. Cada apartamento comprende un saloncito principal con cocina, dos dormitorios y un cuarto de baño. Los apartamentos en segunda planta comprenden cada uno un pequeño aposento utilizado como oficina. Este edificio mide en total 277,80 m<sup>2</sup>.

| TIPO DE CONSTRUCCIÓN | Cimentación sobre placas corridas y aisladas de concreto armado. Estructura principal de tubos metálicos cuadrados. Padres de láminas de Durock con revestimiento y forro interior de láminas de Gypsum, todo con estructura metálica. Divisiones de láminas de Gypsum con revestimiento (a dos forros) y estructura metálica. |

Vistas externas del edificio de apartamentos en la porción frontal

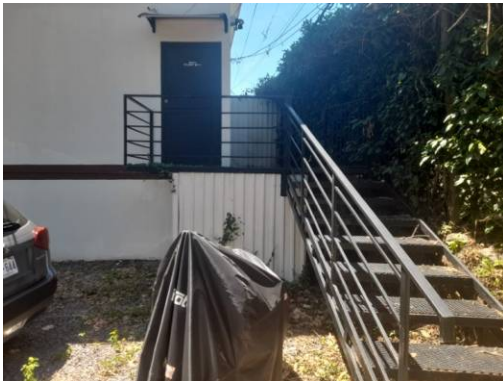
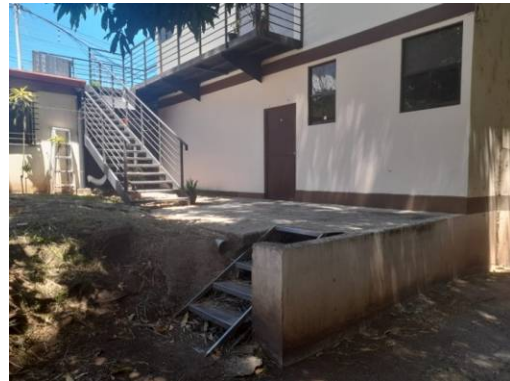
Perspectivas externas de los apartamentos en planta baja

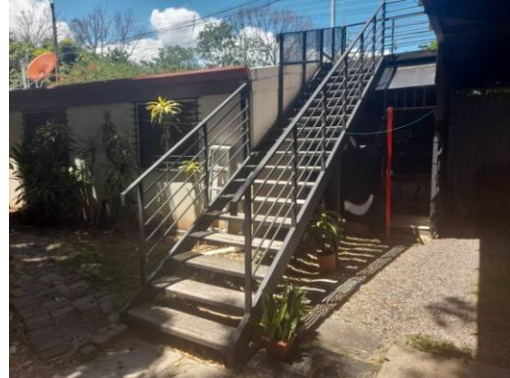
Se refiere al núcleo de escaleras que habilitan a los apartamentos en segunda planta. Está ubicada en la fachada trasera del edificio y tiene estructura de tubos metálicos cuadrados con huellas de concreto y barandales metálicos. Mide 25,70 m<sup>2</sup>.

Núcleo de escaleras a segunda planta

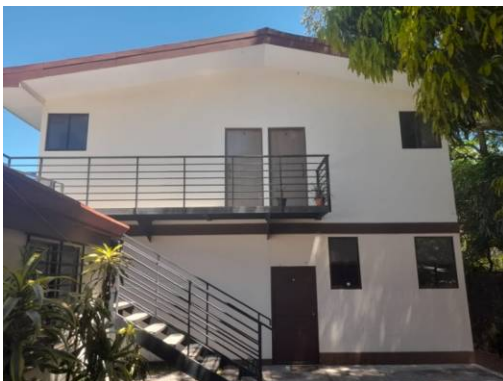
Vista de la fachada trasera (al sur) y de pasillo que habilita a los apartamentos en segunda planta

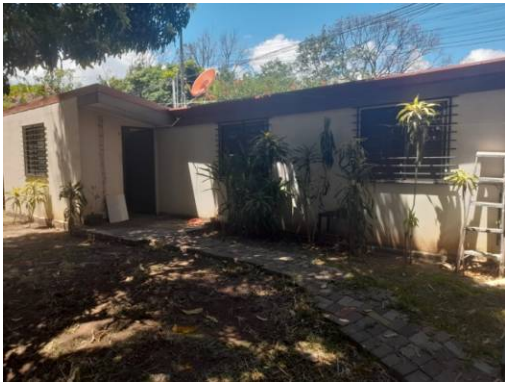
Casa 1

Se refiere a la casa ubicada inmediatamente después del edificio de apartamentos descrito anteriormente (hacia el sur). Comprende un saloncito-comedor y una serie de aposentos: un cuarto de baño (con enchapes de porcelanato en piso y paredes hasta 1,80 m de altura), cocina con mueble de fregadero de melamina y un pasillo que habilita tres dormitorios. Mide 79,50 m<sup>2</sup>.

**Características constructivas:** Paredes de láminas de Durock con forro interior de láminas de Gypsum con revestimiento y estructura principal de tubos metálicos cuadrados. Divisiones de concreto y de láminas de Gypsum con revestimiento. Pisos de mosaico de porcelanato (con rodapiés también enchapados con porcelanato). Cielos rasos de láminas de Gypsum con revestimiento y de tablilla P.V.C., con cornisas de estereofón. Techo de láminas onduladas de hierro con estructura metálica, canoas de hierro galvanizado y bajantes de P.V.C. y metálicos. Puerta principal de láminas metálicas con marco de hierro e interiores de cartón comprimido termoformado y de madera contrachapada (tipo tablero) con marcos de madera. Ventanas con vidrios fijos y celosías sobre marcos de aluminio bronce, con rejas de hierro. Instalación eléctrica expuesta con caja de breakers (en parte con “canaleta”).

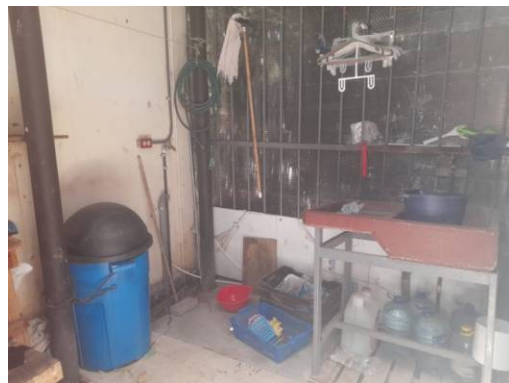
Se trata de un espacio ubicado entre el edificio de apartamentos y la “Casa 1” y delimitado con una verja de varillas de hierro con estructura de tubos metálicos rectangulares y cuadrados. Cuenta con una pila para lavar de una batea sobre estructura de hierro. Mide 8,70 m<sup>2</sup>.

Área de pilas Casa 2

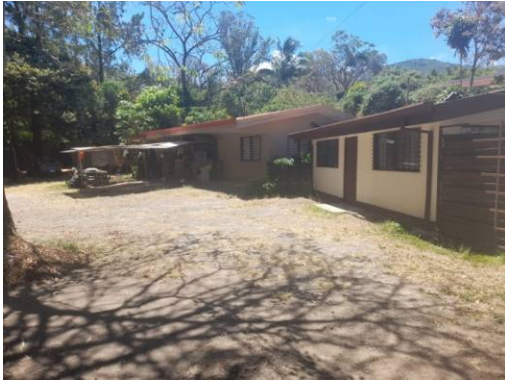
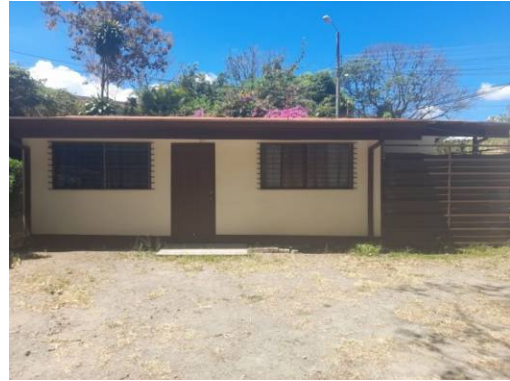
Se trata de la casa ubicada seguidamente de la “Casa 1” antes descrita (hacia el sur). Comprende un saloncito-comedor y un cuarto de baño (con enchapes de porcelanato en piso y paredes hasta 1,80 m de altura), cocina con mueble de fregadero de melamina y dos dormitorios. Mide 59,50 m<sup>2</sup>.

**Características constructivas:** Paredes de bloques de concreto repellados y pintados, con vigas y columnas de concreto armado, divisiones de láminas de Gypsum con revestimiento. Pisos de mosaico de cerámica. Cielos rasos de láminas de Gypsum con revestimiento y de tablilla P.V.C. Techo de láminas onduladas de hierro con estructura metálica, canoas de hierro galvanizado y bajantes de P.V.C. y metálicos. Puerta principal de cartón comprimido termoformado con marcos de madera. Ventanas con vidrios fijos y celosías sobre marcos de madera, con rejas de hierro. Instalación eléctrica expuesta con caja de breakers.

Vistas externas de la Casa 2 (ubicada en la porción medianera-sur de la propiedad)

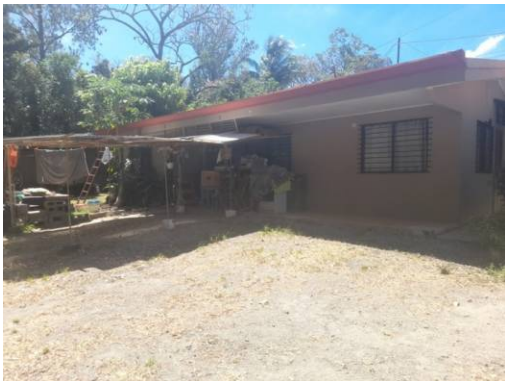
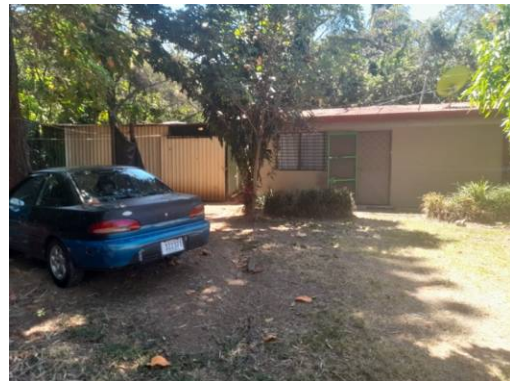
Se trata de una edificación que abarca dos casitas contiguas contenidas en un mismo edificio. Cada una de ellas comprende un saloncito-comedor y un cuarto de baño (con enchapes de porcelanato en piso y paredes hasta 1,80 m de altura), cocina con mueble de fregadero de melamina y dos dormitorios. En total este cuerpo constructivo mide 91,30 m<sup>2</sup>.

**Características constructivas:** Paredes de bloques de concreto repellados y pintados, con vigas y columnas de concreto armado, divisiones de láminas de Gypsum con revestimiento. Pisos de mosaico de cerámica. Cielos rasos de láminas de Gypsum con revestimiento y de tablilla P.V.C. Techo de láminas onduladas de hierro con estructura metálica, canoas de hierro galvanizado y bajantes de P.V.C. y metálicos. Puertas principales de madera tipo tablero (una con contrapuerta de cedazo) e interiores de cartón comprimido termoformado con marcos de madera. Ventanas con vidrios fijos y celosías sobre marcos de madera, con rejas de hierro. Instalación eléctrica expuesta con caja de breakers.

Vistas externas de las casas de habitación en la porción sur de la propiedad (Casas 3 y 4)

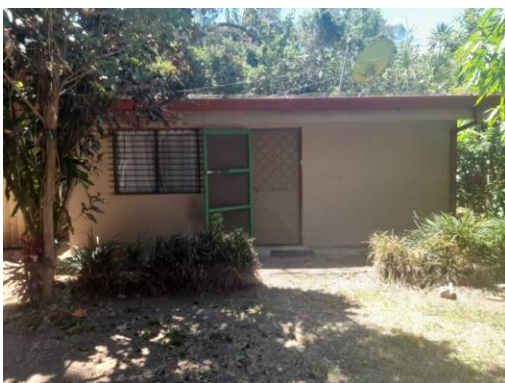
Casa de habitación 4

Se refiere a la última de las casitas (ubicada más al sur). Consta de un saloncito-comedor y un cuarto de baño (con enchapes de porcelanato en piso y paredes hasta 1,80 m de altura), cocina con mueble de fregadero de melamina y dos dormitorios. Mide 44,10 m<sup>2</sup>.

**Características constructivas:** Paredes de bloques de concreto repellados y pintados, con vigas y columnas de concreto armado, divisiones de láminas de Gypsum con revestimiento. Pisos de mosaico de cerámica. Cielos rasos de láminas de Gypsum con revestimiento y de tablilla P.V.C. Techo de láminas onduladas de hierro con estructura metálica, canoas de hierro galvanizado y bajantes de P.V.C. y metálicos. Puerta principal de láminas metálicas tipo “punta de diamante” con marcos de madera. Ventanas con vidrios fijos y celosías sobre marcos de madera, con rejas de hierro. Instalación eléctrica expuesta con caja de breakers.

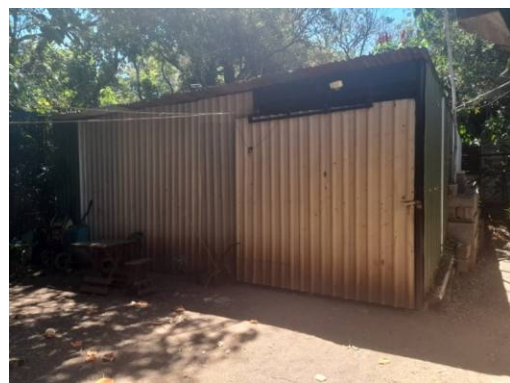
Se ubica en el vértice suroeste de la propiedad y corresponde a una construcción sencilla. Tiene paredes de láminas estructurales de hierro esmaltado (a un forro) con estructura de tubos metálicos redondos y cuadrados. Piso de losa de concreto. Techo de láminas onduladas de hierro galvanizado, sin canoas ni bajantes. Cuenta con un portón corredizo de láminas estructurales de hierro esmaltado. Mide 45,50 m<sup>2</sup>.

Bodega en el extremo suroeste
