INFORME TÉCNICO

AVALÚO DE BIEN INMUEBLE

L-2159740-2019

AVALÚO DE FINCA URBANA

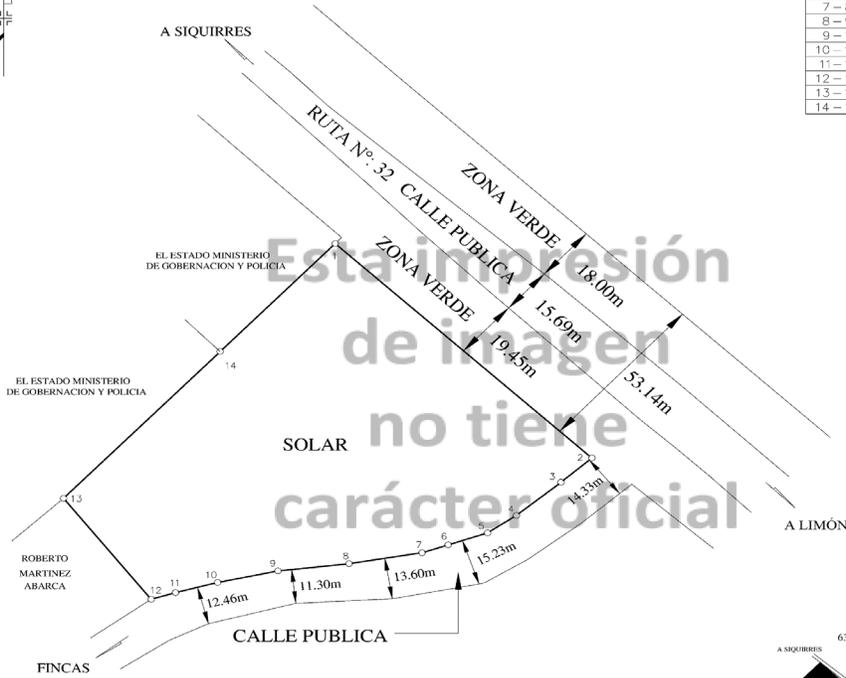
LINEA	A	C	I	M	J	T	DISI. (m)
1-2	133'	08.0'					103.94
2-3	228'	28.9'					12.20
3-4	230'	16.0'					17.12
4-5	235'	48.7'					10.31
5-6	251'	12.0'					12.32
6-7	251'	12.9'					8.13
7-8	260'	26.1'					21.90
8-9	263'	27.5'					21.17
9-10	257'	56.4'					18.24
10-11	254'	53.1'					12.91
11-12	253'	00.2'					7.49
12-13	322'	16.9'					42.31
13-14	043'	34.0'					67.17
14-1	043'	34.4'					49.36

UBICACION GEOGRAFICA
HOJA RIO BANANO
ESCALA 1:50000 AMPLIADA A ESCALA 1:10000

NOTAS:
LEVANTAMIENTO POLAR, POLIGONAL ABIERTA.
DOY FE DE QUE LOS LINDEROS SON EXISTENTES
ERRORES ESTIMADOS, ANGULAR 0'01", LINEAL 0.01m
DISTANCIA FRENTE A CALLE PUBLICA DEL VERTICE 1 AL 12: 245.73m
MODIFICA A LOS PLANOS: L-1258451-2008 Y L-1251982-2008
ESTE PLANO SERVIRA UNICAMENTE PARA INSCRIBIR EL INMUEBLE UNA VEZ INSCRITO
LARELACION RESPECTIVA. EL PLANO SUJETA LOS EFECTOS JURIDICOS
CORRESPONDIENTES DESDE LA FECHA DE SU INSCRIPCION EN EL CATASTRO
PARA REUNIR FINCAS
